แบบเสนอขึ้นทะเบียนมรดกแห่งชาติและมรดกจังหวัด

เลขที่/รหัส	รหัส พช 01	จังหวัด	เพชรบูรณ์
ชื่อแหล่งมรดก	ย่านชุมชนเก่าบ้านนายม		
ระดับที่เสนอขึ้นทะเบียน	<input type="checkbox"/> มรดกชาติ	<input type="checkbox"/> มรดกจังหวัด	
ชนิด	<input checked="" type="checkbox"/> มรดกทางวัฒนธรรม	<input type="checkbox"/> มรดกทางธรรมชาติ	<input type="checkbox"/> ภูมิทัศน์วัฒนธรรม
ประเภท	<input checked="" type="checkbox"/> เมือง/ชุมชน/ย่าน	<input type="checkbox"/> ศาสนสถาน	<input type="checkbox"/> สถาปัตยกรรม/สิ่งก่อสร้าง
	<input type="checkbox"/> แหล่งโบราณคดี	<input type="checkbox"/> ซากดึกดำบรรพ์	<input type="checkbox"/> ป่าไม้/ป่าชุมชน
	<input type="checkbox"/> อุทยานแห่งชาติ/วนอุทยาน/เขตรักษาพันธุ์สัตว์ป่า	<input type="checkbox"/> ภูเขา/ถ้ำ	<input type="checkbox"/> เกาะ/แก่ง
	<input type="checkbox"/> น้ำตก	<input type="checkbox"/> ทะเลสาบ/หนอง/บึง/พรุ	<input type="checkbox"/> ป่าชายเลน
	<input type="checkbox"/> ชายทะเล/ชายหาด	<input type="checkbox"/> อื่นๆ (ระบุ)

ย่านชุมชนเก่าตำบลนายม อำเภอเมือง จังหวัดเพชรบูรณ์

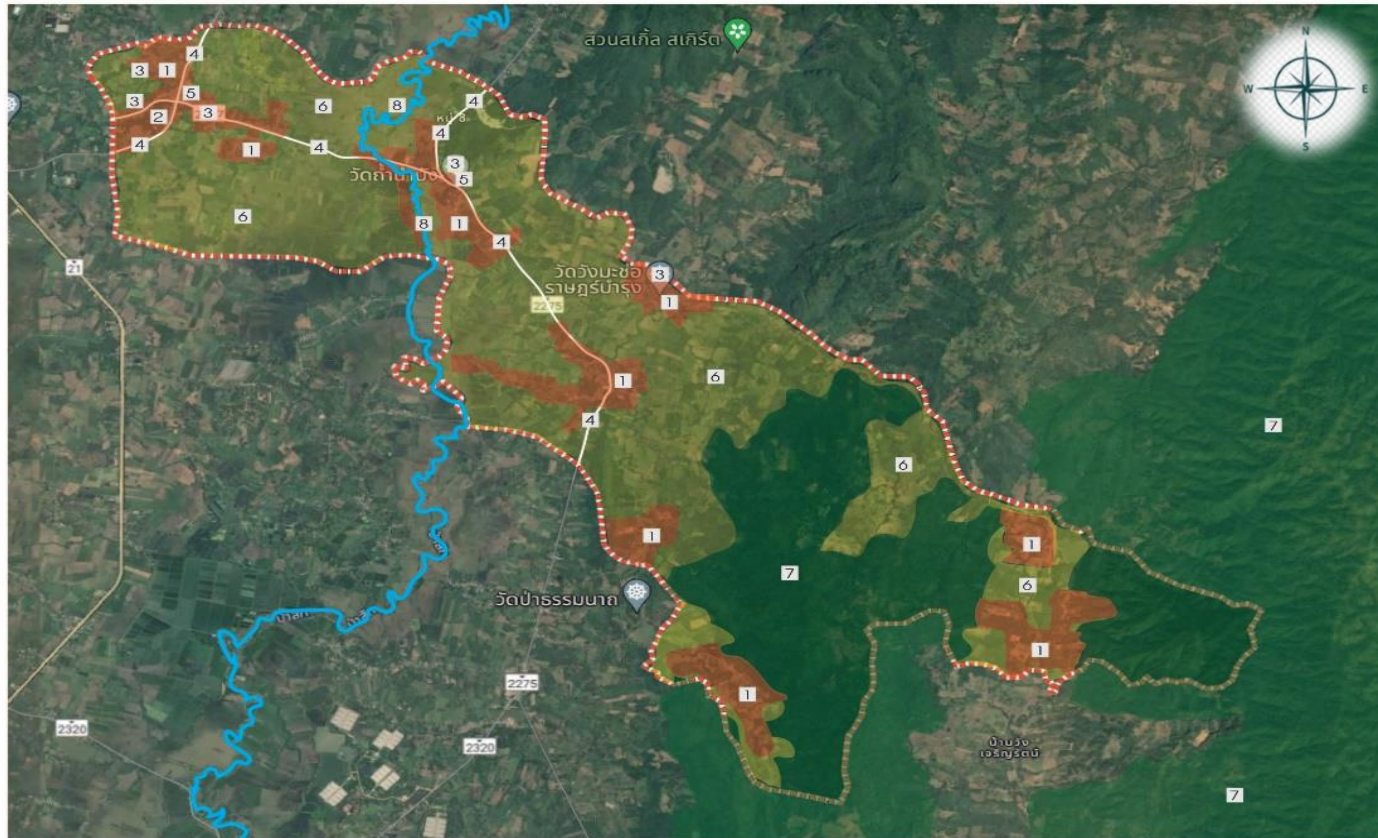
BP-0101

ผังแสดงขอบเขตและองค์ประกอบ สำคัญของญาติชุมชนเก่า

องค์ประกอบที่ไม่ใช่ทางกายภาพ

- 11 พื้นที่ประกอบกิจการทางวัฒนธรรมประเพณีที่สำคัญ
- 12 พื้นที่เกี่ยวกับเกี่ยวข้องกับประวัติศาสตร์ตำนานเรื่องเล่าความเชื่อความทรงจำของชุมชน
- 13 พื้นที่ที่แสดงออกถึงบทบาทของย่านหรือความสำคัญที่เป็นที่รู้จักมาตั้งแต่อดีต

องค์ประกอบทางกายภาพ

- 1. กลุ่มบ้านเรือน
- 2. พื้นที่สาธารณะ
- 3. ศาสนสถานพื้นที่ศักดิ์สิทธิ์
- 4. ระบบการสัญจร
- 5. พื้นที่ค้าขายตลาด
- 6. พื้นที่ทำการเกษตร
- 7. พื้นที่เชิงนิเวศ
- 8. ระบบน้ำเหมืองฝายลำน้ำแม่ น้ำ
- 9. พื้นที่โบราณสถานแหล่งโบราณคดี
- 10. ลักษณะภูมิมองที่สำคัญ

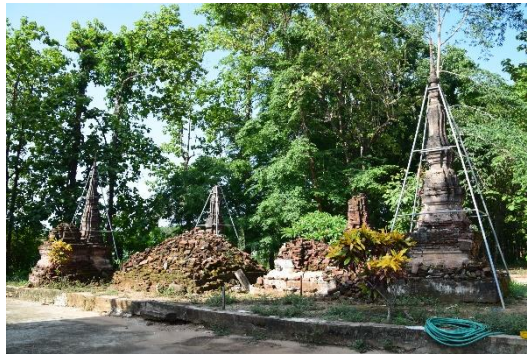
พระเจดีย์ศิลปะอยุธยาตอนปลายที่หน้าโบสถ์วัดพระแก้ว

1. **วัดเกาะแก้ว** ตั้งอยู่ทางทิศตะวันตกของชุมชนบ้านนายม บริเวณที่ตั้งวัดมีลักษณะคล้ายเกาะคือมีน้ำจากคลองวังชมภูล้อมรอบทุกด้าน ภายในวัดมีโบสถ์ยกฐานสูงซึ่งสร้างทับซากฐานโบสถ์เก่าแก่เมื่อ พ.ศ. 2478 โดยการนำของพระครูวิชิตพัชราจารย์ (หลวงพ่อบุญมมพลญ) ซึ่งเป็นพระเกจิอาจารย์รูปสำคัญของชุมชนบ้านนายมในอดีต (พระอธิการวิรัช อภกถวณโณ, สัมภาษณ์) พระประธานภายในโบสถ์เป็นพระพุทธรูปปูนปั้นปางมารวิชัย ได้รับการบูรณปฏิสังขรณ์หลายครั้งจนยากจะให้รูปแบบทางศิลปกรรมกำหนดอายุได้ ทางทิศตะวันออกด้านหน้าโบสถ์มีกลุ่มพระเจดีย์ย่อมุมขนาดเล็กศิลปะอยุธยาตอนปลายจำนวน 7 องค์ (ส่วนหนึ่งหักพัง อยู่ในสภาพสมบูรณ์ 3 องค์)

ที่น่าสนใจคือ มีกลุ่มใบเสมาหินชนวนปักอยู่โดยรอบโบสถ์ทั้ง 8 ทิศ ทิศละ 1 คู่ ความสูงขนาด 90 เซนติเมตร ความกว้างที่ส่วนล่างของใบเสมาขนาด 50 เซนติเมตร ข้อมูลจากการสัมภาษณ์ทำให้ทราบว่าใบเสมาทั้งหมดเป็นของเก่าแก่ที่ปักอยู่รอบโบสถ์ เพียงแต่มีการบูรณปฏิสังขรณ์ ทำฐานเสมาให้สูงขึ้นและทาสีใหม่ ใบที่ชำรุดก็มีการทำขึ้นมาแทนใหม่ แต่ใบเสมาเก่านั้นก็ยังคงเก็บไว้ด้านหลังพระประธานภายในโบสถ์ (พระมาก เหล็กเพชร, สัมภาษณ์) ใบเสมารอบโบสถ์วัดเกาะแก้วมีลักษณะเป็นใบเสมาหินชนวน กลางแผ่นจะมีสัน ซึ่งยกสันขึ้นมาจากส่วนล่างคล้ายสันนอกเสาของบานประตู สันดังกล่าวนี้จะเชื่อมกับกรอบตอนบน ไม่มีลวดลายประดับ ใบเสมาลักษณะเช่นนี้เป็นงานศิลปกรรมที่พบได้ในใบเสมาศิลปะอยุธยาตอนกลาง ราวพุทธศตวรรษที่ 21 - 22

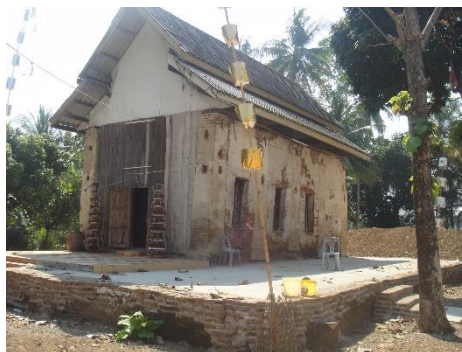
สภาพอาคารโบราณสถานที่ชาวบ้านเรียกว่า “โบสถ์ขวางตะวัน” ภายในวัดโบสถ์โพธิ์ทองในปัจจุบัน

2. **วัดโบสถ์โพธิ์ทอง** ตั้งอยู่ทางทิศเหนือของชุมชนบ้านนายม เป็นโบราณสถานที่มีขนาดใหญ่ที่สุดในเขตชุมชนโบราณบ้านนายม ภายในวัดพบอาคารก่อด้วยอิฐภายในประดิษฐานพระพุทธรูปปูนปั้น หันหน้าไปทางทิศเหนือ ชาวบ้านเรียกว่า “โบสถ์ขวางตะวัน” แต่จากการสำรวจและสอบถามชาวบ้านกลับพบว่ารอบๆ อาคารดังกล่าวไม่มีร่องรอยการพบชิ้นส่วนใบเสมาแต่อย่างใด อาคารหลังนี้จึงน่าจะเป็นวิหารมากกว่า ด้านหลังเจดีย์มีการพบร่องรอยของพระเจดีย์ก่ออิฐจำนวน 2 องค์

จากสภาพที่พบในปัจจุบัน พบว่าอาคารนี้ผนังด้านข้างและด้านหน้าได้พังทลายและมีการใช้อิฐเก่าก่อผนังขึ้นมาใหม่ที่ช่องเสาด้านใน เนื่องจากว่าผังของฐานอาคารในปัจจุบันมีความกว้างประมาณ 14.50 เมตร ยาวประมาณ 18 เมตร แต่ส่วนที่มีการก่อผนังนั้นอยู่ในผังขนาดความกว้างประมาณ 5.60 เมตร ยาวประมาณ 9.30 เมตร ลักษณะการก่อผนังปัจจุบันไม่สมดุลกับช่องเสาและช่องหน้าต่างที่ทำขึ้นมาใหม่ บริเวณฐานอาคารด้านนอกมีร่องรอยของเสาที่ก่อด้วยอิฐเป็นแนวทลงเหลืออยู่ทั้ง 2 ด้าน และมีการพบเศษกระเบื้องมุงหลังคาที่ทำด้วยดินเผากระจัดกระจายอยู่โดยรอบ ซึ่งแสดงให้เห็นว่าเดิมอาคารหลังนี้มีขนาดใหญ่กว่าปัจจุบัน แต่น่าจะพังทลายหรือถูกทิ้งร้างในช่วงปลายพุทธศตวรรษที่ 24 จากภาวะสงครามระหว่างสยามกับเวียงจันทน์ก็เป็นได้ ภายหลังจากมีการก่อผนังและมุงหลังคาครอบพระพุทธรูปไว้ทำให้พระพุทธรูปส่วนใหญ่อยู่ในสภาพสมบูรณ์จนถึงปัจจุบัน

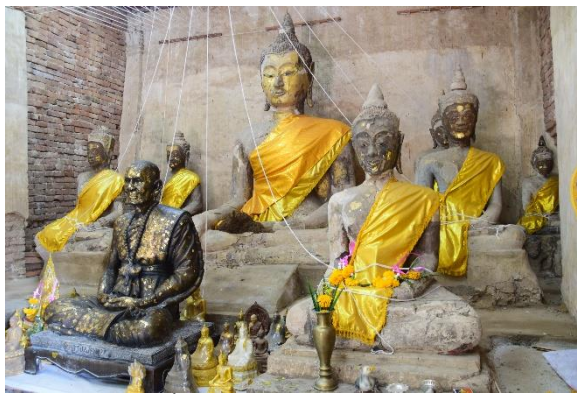
กลุ่มพระพุทธรูปปูนปั้นภายในอาคารโบราณสถานวัดโบสถ์โพธิ์ทอง

ภายในอาคารมีพระพุทธรูปปูนปั้นประดิษฐานอยู่จำนวน 8 องค์ พระประธานเป็นพระพุทธรูปปูนปั้นปางมารวิชัย ขนาดหน้าตักกว้าง 1.70 เมตร ซึ่งเป็นพระพุทธรูปที่มีขนาดใหญ่ที่สุดภายในอาคาร มีร่องรอยการลงรักปิดทอง พระพักตร์ค่อนข้างกลมมน พระขนงโก่ง เปลือกพระเนตรใหญ่ พระนาสิกโด่งงุ้มปลายเล็กน้อย พระโอษฐ์เล็กและบาง ขมวดพระเกศาเล็กถี่ พระรัศมีเป็นเปลวสั้น พระวรกายค่อนข้างอวบ นิ้วพระหัตถ์ทั้งสี่เรียงยาวเสมอกัน สังขมาภิวาลงมาจรดพระนาภี ปลายสังขมาภีตัดตรง และมีพระพุทธรูปบริวารที่ยังมีสภาพสมบูรณ์อยู่อีก 7 องค์

ลักษณะทางพุทธศิลป์โดยทั่วไปของพระพุทธรูปปูนปั้นภายในอาคาร ส่วนพระพักตร์ค่อนข้างเหลี่ยม พระขนงโก่ง เปลือกพระเนตรใหญ่ พระนาสิกโด่งงุ้มปลายเล็กน้อย พระโอษฐ์อ้อมค่อนข้างบาง ขมวดพระเกศาเล็กถี่ พระรัศมียาวแหลม พระวรกายสมส่วน นิ้วพระหัตถ์ทั้งสี่เรียงยาวเสมอกัน หน้าตักกว้าง สังขมาภิวาลงมาจรดพระนาภี ปลายสังขมาภีตัดตรง ที่น่าสนใจคือ พระพุทธรูปบริวารจำนวน 2 องค์ที่อยู่ของฝั่งของพระประธานในแนวระดับเดียวกัน เป็นพระพุทธรูปทรงเครื่องน้อย ทรงสวมมงกุฎซึ่งประกอบด้วยกระบังหน้าและรัดเกล้า กุณฑลและพารุรัต

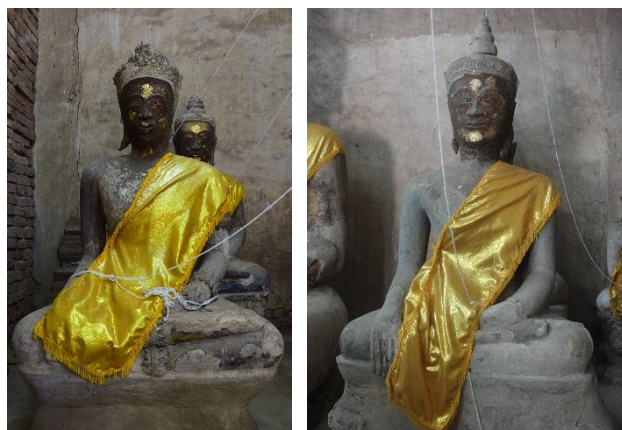
พระพุทธรูปปูนปั้นปางมารวิชัย ทรงเครื่องน้อย 2 องค์ ภายในอาคารโบราณสถานวัดโบสถ์โพธิ์ทอง

เมื่อพิจารณาลักษณะทางพุทธศิลป์ของพระพุทธรูปทรงเครื่องน้อย 2 องค์ ที่อยู่ภายในอาคารซึ่งสามารถกำหนดช่วงอายุการสร้างและศิลปะได้ค่อนข้างชัดเจน เทียบเคียงกับพระพุทธรูปศิลปะต่าง ๆ ในประเทศไทยและสมัยกรุงศรีอยุธยาแล้ว พบว่าพระพุทธรูปทรงเครื่องน้อยเป็นพระพุทธรูปที่นิยมสร้างขึ้นในสมัยอยุธยาตอนกลางหรือราวพุทธศตวรรษที่ 21 จนถึงพุทธศตวรรษที่ 22 จึงมีความเป็นไปได้ว่าบริเวณรอบ ๆ วัดโบสถ์โพธิ์ทองอาจจะมีการตั้งชุมชนขึ้นในช่วงเวลาใกล้เคียงหรือหลังจากการตั้งชุมชนที่บริเวณรอบวัดเกาะแก้วเล็กน้อย เนื่องจากงานศิลปกรรมที่พบนั้นมีอายุใกล้เคียงกัน

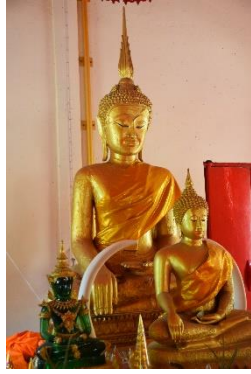
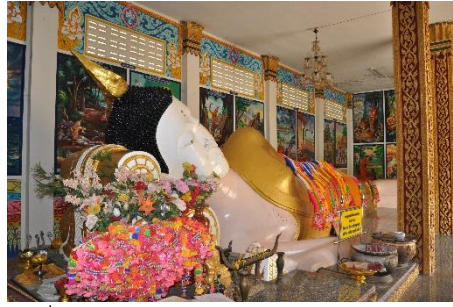
พระพุทธรูปหลวงพ่พระนั้ง และหลวงพ่พระนอน วัดพระนอน

3. วัดพระนอน ตั้งอยู่ริมคลองวังชมภูทางฝั่งซ้ายซึ่งเป็นบริเวณศูนย์กลางของชุมชนบ้านนายมในปัจจุบัน วัดพระนอนเป็นวัดสำคัญประจำชุมชนบ้านนายม เนื่องจากเป็นที่ประดิษฐานพระพุทธรูปหลวงพ่พระนอนซึ่งเป็นพระพุทธรูปปางไสยาสน์ปูนปั้นที่ชาวบ้านนายมให้ความเคารพนับถือเป็นอย่างมาก หลวงพ่พระนอนมีลักษณะหันพระเศียรไปทางทิศตะวันออก หันพระพักตร์ไปทางทิศเหนือ มีความยาวประมาณ 9 เมตร ได้รับการบูรณปฏิสังขรณ์หลายครั้ง ข้อมูลจากภาพถ่ายเก่าก่อนการบูรณปฏิสังขรณ์ทำให้สันนิษฐานได้ว่าหลวงพ่พระนอนเป็นพระพุทธรูปศิลปะอยุธยา กำหนดอายุราวพุทธศตวรรษที่ 21 - 23 แต่เดิมประดิษฐานอยู่กลางแจ้ง ต่อมาพระสงฆ์และชาวบ้านได้ช่วยกันสร้างอาคารไม้ครอบไว้ ก่อนที่จะเป็นอาคารคอนกรีตในปัจจุบัน

ภายในโบสถ์วัดพระนอนเป็นที่ประดิษฐานพระพุทธรูปหลวงพ่พระนั้ง พระประธานในโบสถ์วัดพระนอนซึ่งเป็นโบราณสถานสำคัญแห่งหนึ่งในชุมชนบ้านนายม หลวงพ่พระนั้งเป็นพระพุทธรูปปูนปั้นปางมารวิชัย ลงรักปิดทอง หันพระพักตร์ไปทางทิศตะวันออก ขนาดหน้าตักกว้าง 1.50 เมตร โบสถ์วัดพระนอนสร้างอยู่บนร่องรอยซากฐานโบสถ์เดิมในปี พ.ศ. 2514 และได้รับการบูรณปฏิสังขรณ์ใหม่แล้วเสร็จในปี พ.ศ. 2555 เนื่องจากว่าพระพุทธรูปหลวงพ่พระนั้งได้รับการบูรณปฏิสังขรณ์หลายครั้ง อาจมีการซ่อมแซมจนทำให้ลักษณะทางพุทธศิลป์ถูกปรับเปลี่ยนจนเป็นลักษณะดังที่ปรากฏในปัจจุบัน จึงทำให้กำหนดอายุการสร้างได้ชัดเจน

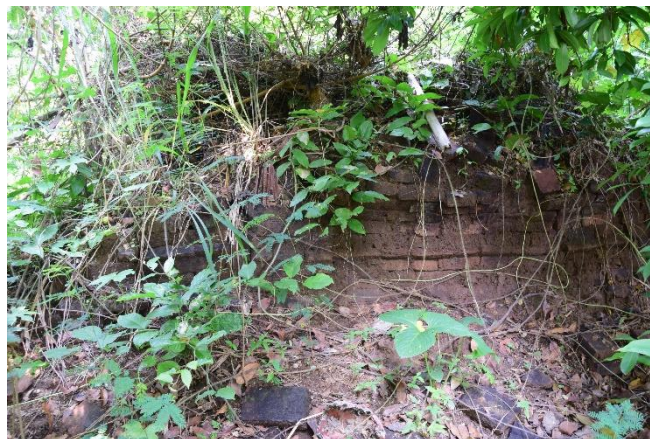
ซากฐานพระเจดีย์ก่อด้วยอิฐภายในวัดสะอาด

4. วัดสะอาด ตั้งอยู่ริมคลองวังชมภูทางฝั่งซ้ายทางทิศตะวันออกเฉียงใต้ของวัดพระนอน เดิมทีนั้นวัดสะอาดเคยเป็นวัดที่มีพระสงฆ์จำพรรษาอยู่ ต่อมาไม่มีพระสงฆ์เข้ามาจำพรรษาจึงถูกทิ้งร้าง ภายในวัดมีการพบซากฐานพระเจดีย์ก่อด้วยอิฐในผังสี่เหลี่ยม ขนาดประมาณ 3 x 3 เมตร และมีการพบบ่อน้ำโบราณในบริเวณวัดด้วย

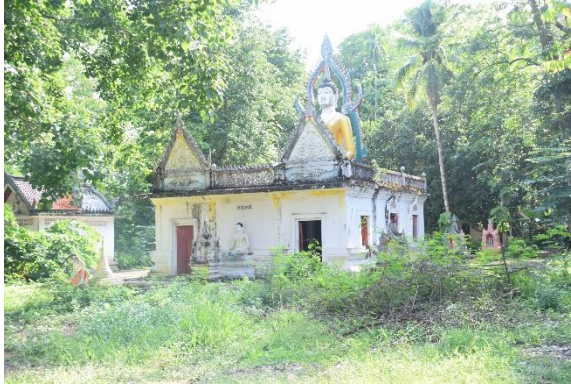
โบสถ์เก่าวัดเสาชงทอง ซึ่งชาวบ้านเล่าว่าสร้างครอบทับซากอาคารโบราณ

5. วัดเสาชงทอง ตั้งอยู่ริมคลองวังขมภูทางฝั่งขวาทางทิศตะวันตกของชุมชนบ้านนายม แต่เดิมชาวบ้านเรียกชื่อวัดว่า “วัดสะทุง” ปัจจุบันไม่พบร่องรอยโบราณสถานแล้ว เนื่องจากได้มีการสร้างอาคารครอบทับไว้

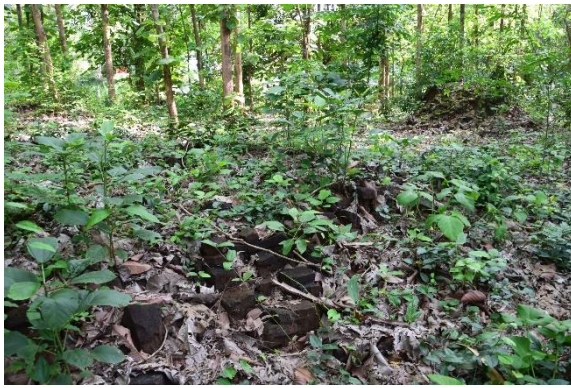
เนินดินที่มีซากอาคารและซากพระเจดีย์บริเวณวัดสะทั้น (ร้าง)

6. วัดสะทั้น เป็นวัดร้างตั้งอยู่ริมคลองวังขมภูทางฝั่งขวาทางทิศตะวันตกของชุมชนบ้านนายม ตั้งอยู่ในบริเวณวัดเสาชงทองในปัจจุบัน ชาวบ้านเข้าใจว่าเป็นวัดคู่แฝดกับวัดเสาชงทอง ดังที่มีการเรียกชื่อ “วัดสะทุง” และ “วัดสะทั้น” คู่กัน บริเวณวัดสะทั้นปรากฏเนินดินที่เป็นซากฐานอาคารก่อด้วยอิฐขนาดประมาณ 6 x 10 เมตร และยังมีซากฐานพระเจดีย์ก่อด้วยอิฐด้วย

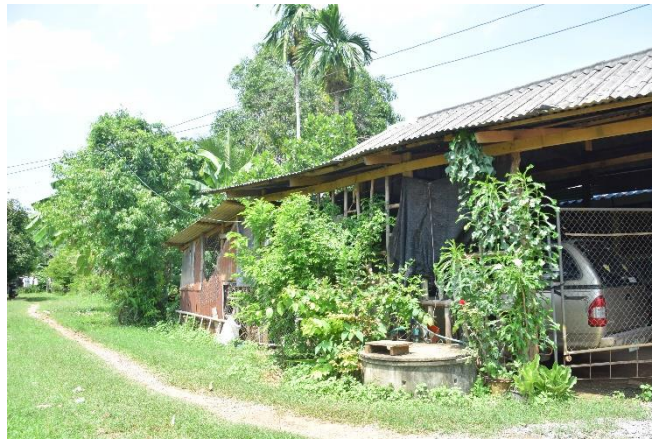
บ่อน้ำโบราณซึ่งยังเหลือเป็นสัญลักษณ์ของวัดสวนจินดา (ร้าง)

10. **วัดสวนจินดา** เป็นวัดร้างตั้งอยู่ริมคลองวังชมภูทางฝั่งขวา เป็นโบราณสถานที่อยู่ใกล้ปากคลองวังชมภูมากที่สุด เดิมมีซากอาคารก่อด้วยอิฐและต้นโพธิ์ขนาดใหญ่ ต่อมาถูกปรับพื้นที่จนทำให้ไม่เหลือร่องรอยโบราณสถาน ปัจจุบันเป็นที่ตั้งบ้านเรือนของชาวบ้าน แต่ยังมีบ่อน้ำโบราณเหลือเป็นสัญลักษณ์อยู่
